sial.tec ENGINEERING S.R.L.

Realizzazione degli scavo per nuovo parcheggio interrato in Via della Fara (BG)
Nota tecnica sulla frana del fronte di scavo avvenuta tra il 30 dicembre 2008 e il 2
gennaio 2009 - Nota tecnica redatta su incarico dei condomini di Via Fara n.3/a -
Bergamo

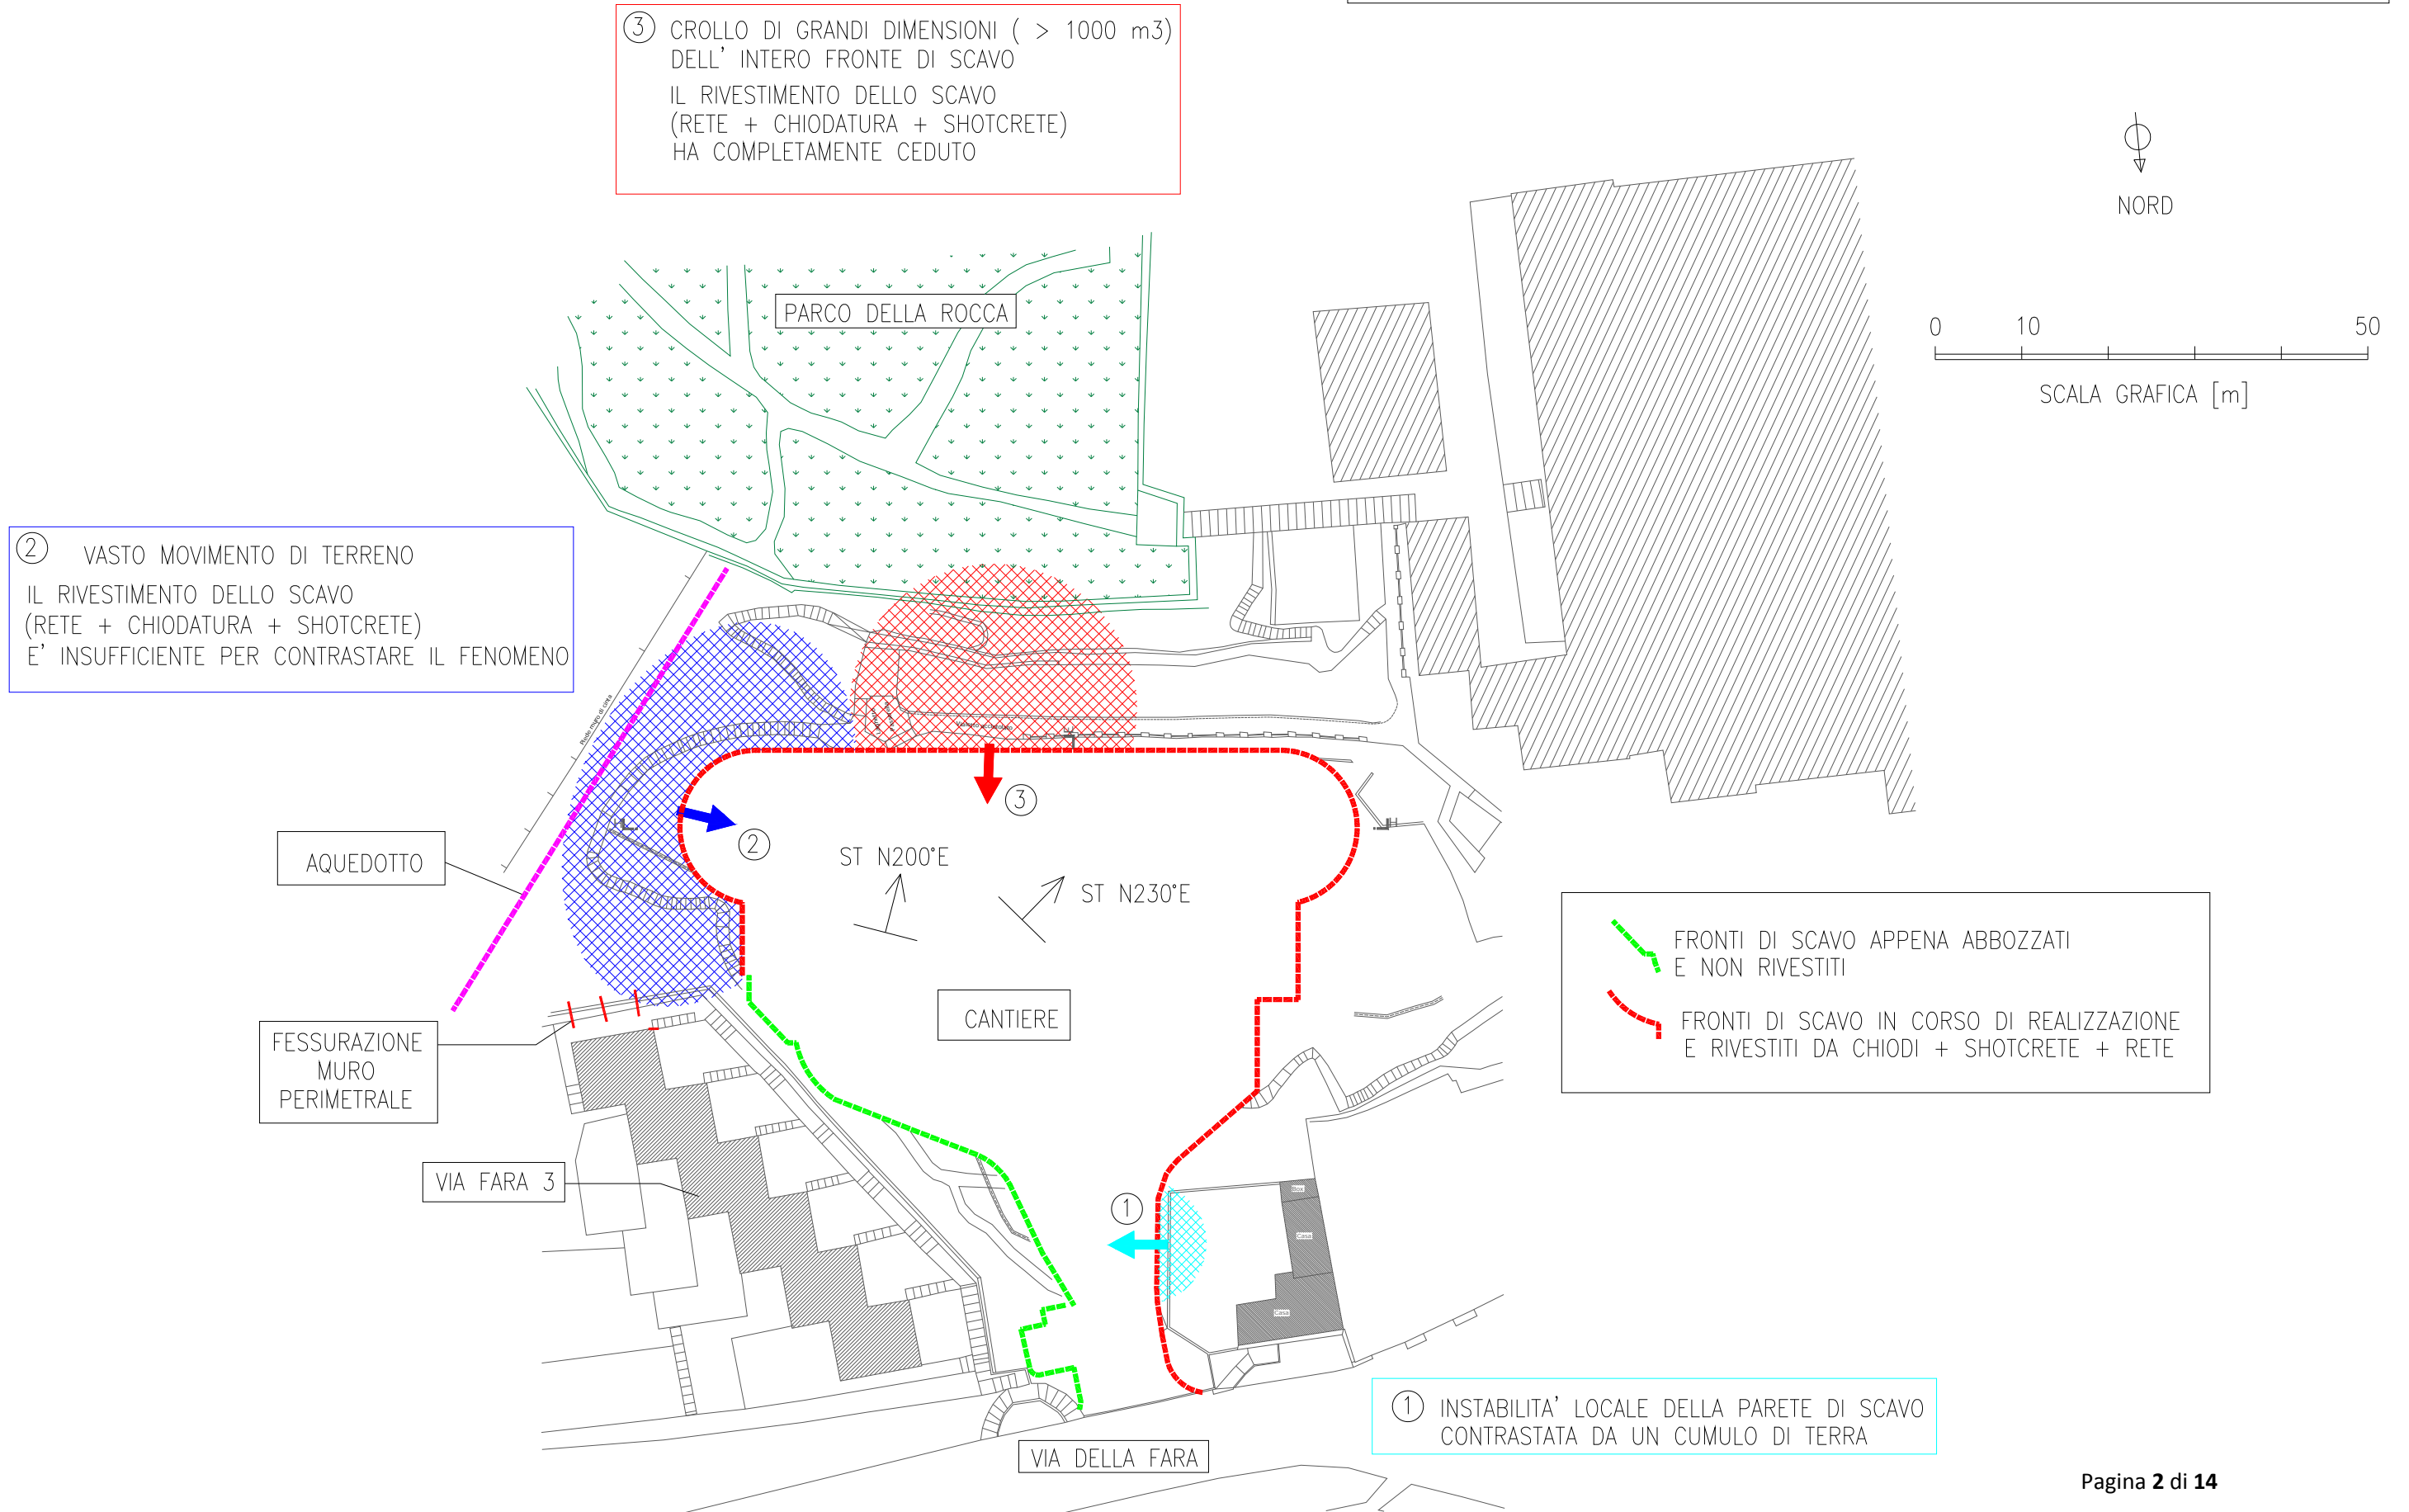
FIGURA 1 – PLANIMETRIA SCHEMATICA RICAVATA DA SCANSIONE DELLE TAVOLE PROGETTUALI

In tale occasione, nella preoccupazione di capire se vi fossero pericoli per i residenti di Via Fara 3/a, effettuando un sopralluogo più accurato, si osservava anche l'esistenza di vistosi cedimenti del terreno, distribuiti lungo tutto il margine sinistro dello scavo in prossimità dell'acquedotto adiacente alle proprietà. I cedimenti si manifestavano attraverso fessure di recente formazione, ben visibili ad occhio nudo nel manto erboso (Foto 1-5, Foto 1-6, Foto 1-7, Foto 1-8, Foto 1-9, Foto 1-10). La situazione riscontrata è indicata schematicamente con la numerazione 2 nella planimetria allegata.

La frana del fronte principale è indicata schematicamente con la numerazione 3 nella planimetria allegata.

In occasione di questi eventi, si è notato anche che, poco oltre l'ingresso del cantiere, sul lato destro dello scavo, in prossimità dell'immobile di proprietà del comune, esiste un cumulo di terra messo a sostegno della parete chiodata che sembra instabile (per esempio è ben visibile, innevato, in Foto 1-7). La situazione riscontrata è raffigurata schematicamente con la numerazione 1 nella planimetria allegata.

I dati di monitoraggio evidenziano l'esatta successione cronologica dei principali eventi di instabilità causati dagli scavi (indicati con n.2 e n. 3 nella planimetria allegata).

Non vi si trova alcun riscontro del fenomeno minore indicato con n. 1 nella planimetria allegata, non essendo stata installata alcuna strumentazione di monitoraggio in corrispondenza di tale settore del cantiere.

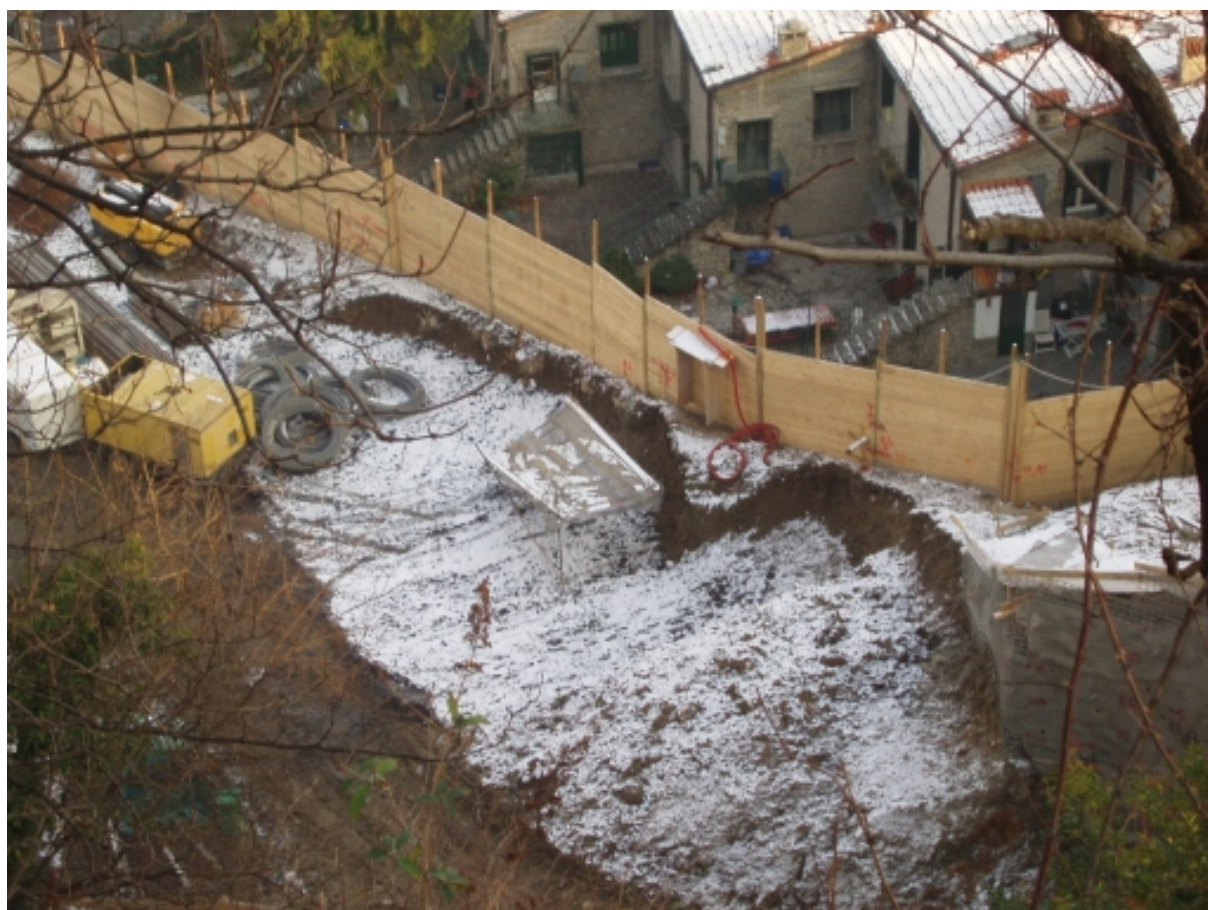
Foto 1-1: ripresa dal parco delle Rimembranze della Rocca

Il 20 dicembre 2008 è stato eseguito un primo sopralluogo in prossimità dello scavo; non avendo alcuna possibilità di accesso al cantiere, si è reso necessario verificare lo stato di fatto dall'interno della proprietà dei residenti e dal parco delle Rimembranze all'interno della Rocca di Bergamo posta sul colle di S. Eufemia (Foto 1-1).

Attualmente esiste un piccolo scavo in terra, non rivestito e non protetto in alcuna maniera, che raggiunge altezza massima di circa 2,5 m (Foto 1-1).

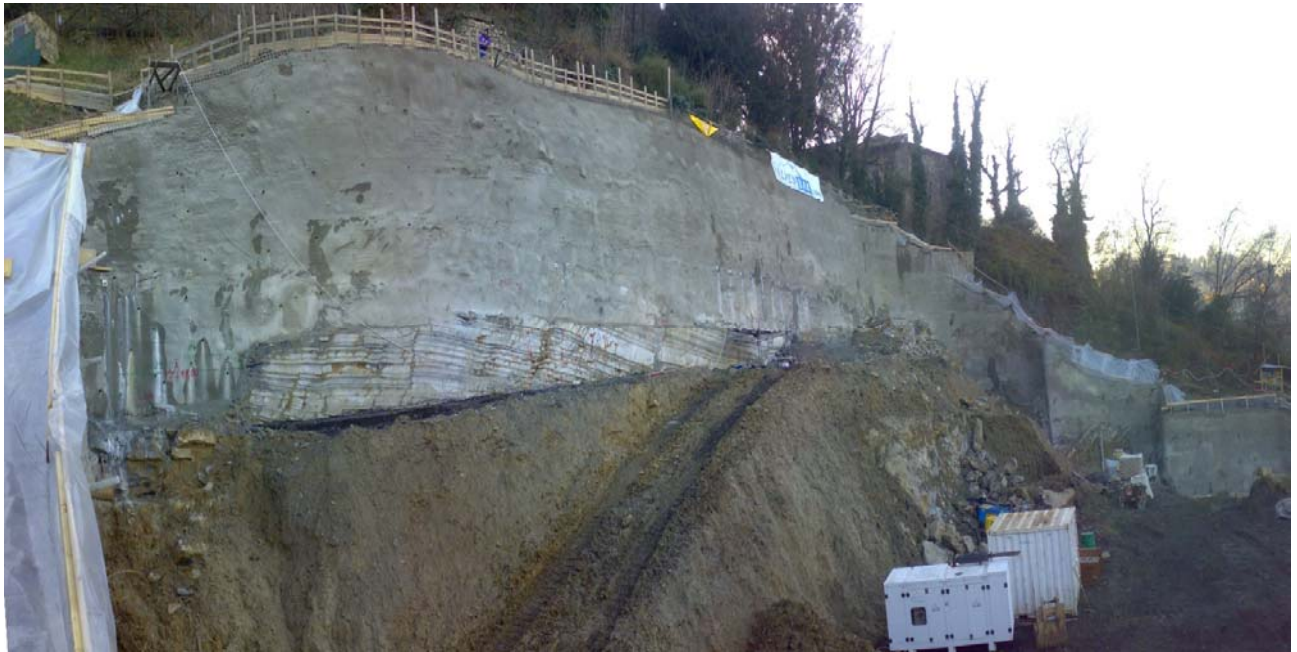
Foto 1-2: fronte di scavo principale

In Foto 1-2, è ben rappresentata la situazione del fronte di scavo principale, posto sotto la rocca, al momento del primo sopralluogo. Si nota come lo scavo sia quasi completamente rivestito, salvo che per una sottile fascia al piede dove si nota una porzione di roccia stratificata.

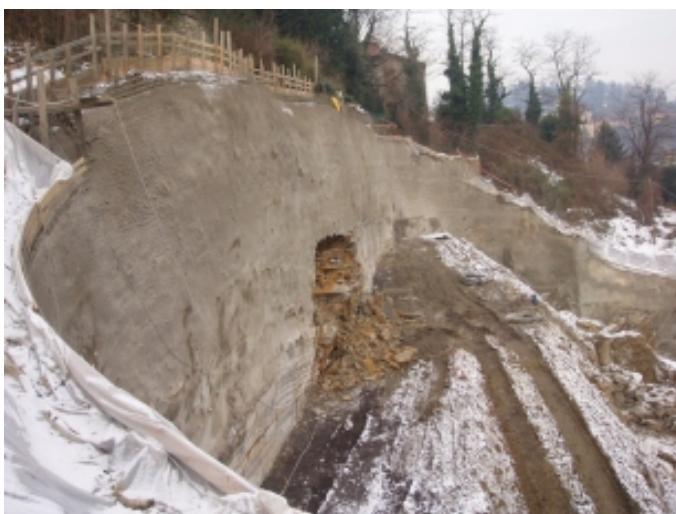
Foto 1-3: 31/12/2008 9.58

Nella mattinata del 31 dicembre 2008 effettuando un secondo sopralluogo è stato notato un recentissimo e vistoso crollo del fronte dello scavo principale (Foto 1-3, Foto 1-4).

Inizialmente il franamento è partito da un grosso blocco di roccia (flysh di bergamo) posto in corrispondenza del piede del fronte, che ha demolito il rivestimento fatto di chiodature + shotcrete + rete elettrosaldata. Il fronte era quasi completamente rivestito. Il rivestimento è stato letteralmente sfondato dal blocco (foto 1-3 e 1-4).

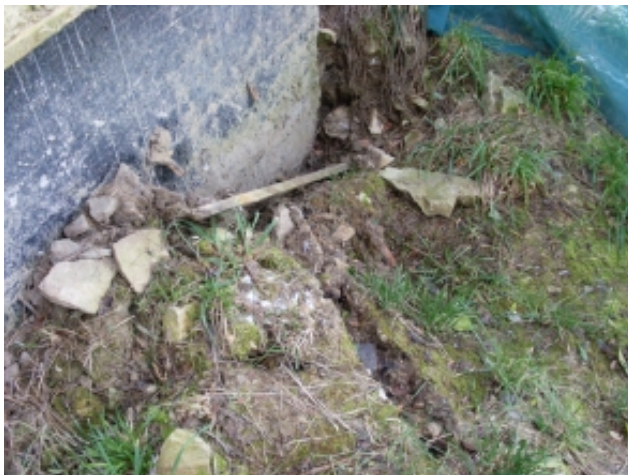
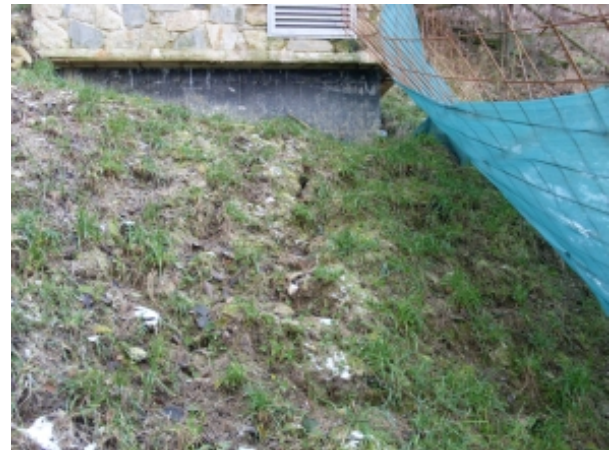
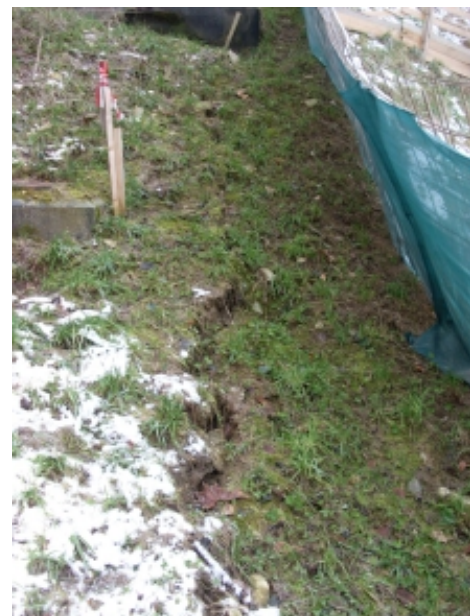
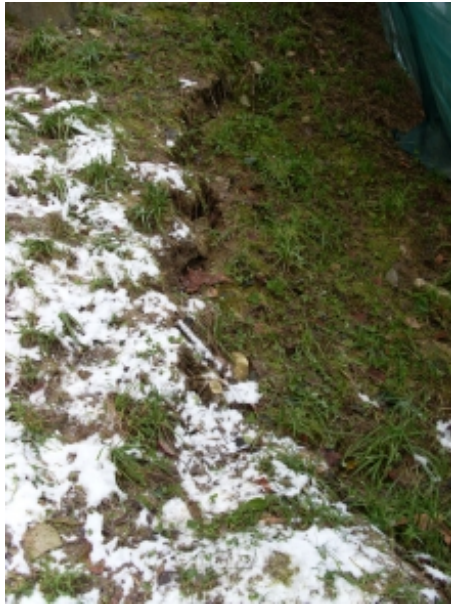
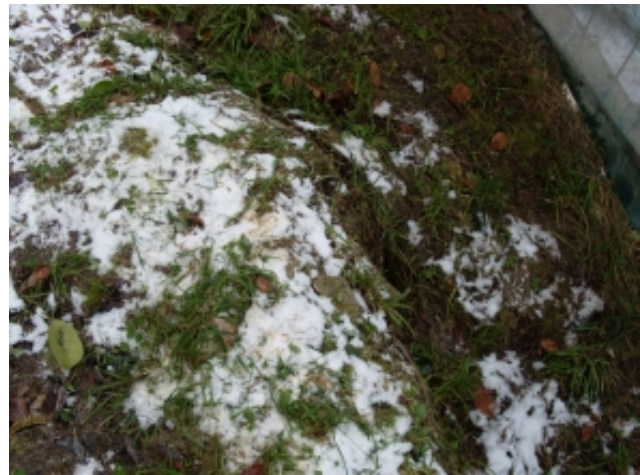
Le estese fessure riscontrate in data 31 dicembre 2008 a fianco dell'acquedotto indicano un significativo smottamento di terreno verso ovest in direzione dello scavo.

Il monitoraggio (vedi grafico 1-1 - estensimetro n.4) dimostra che questo fenomeno è iniziato subito all'apertura degli scavi (ottobre 2008).

Alla luce dei dati resi disponibili da Elmarx s.r.l., il crollo del fronte principale ha determinato solamente una piccola accelerazione delle deformazioni lato acquedotto. Questo fatto è un forte indizio a favore dell'ipotesi che lo smottamento lato acquedotto ed il crollo sotto la rocca siano due fenomeni distinti ed indipendente, che si sovrappongono solo in minima parte.

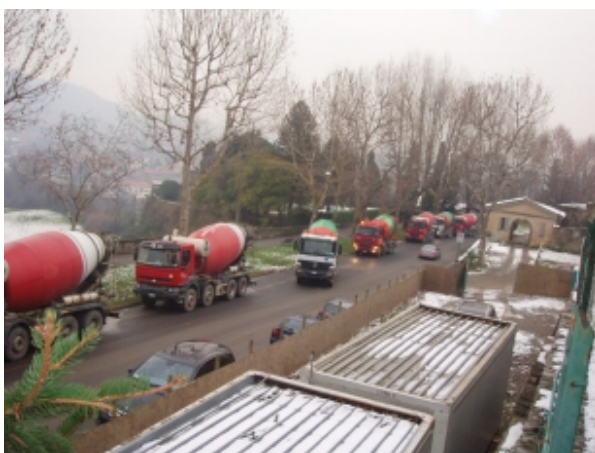
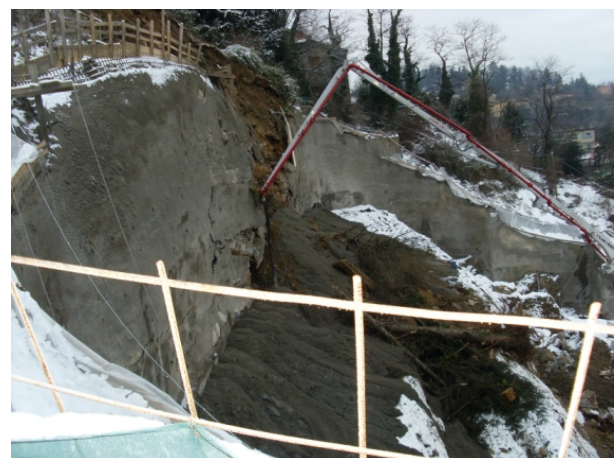
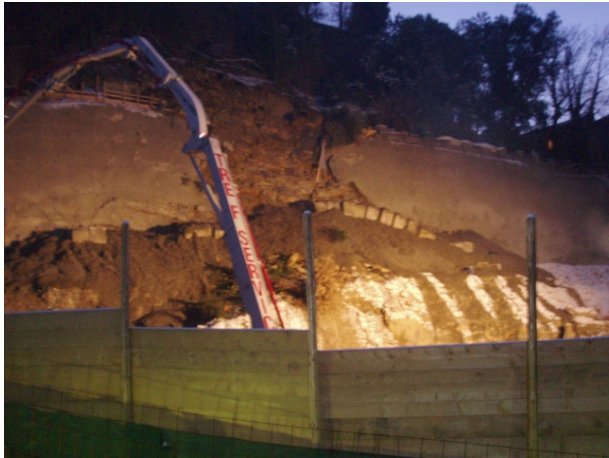
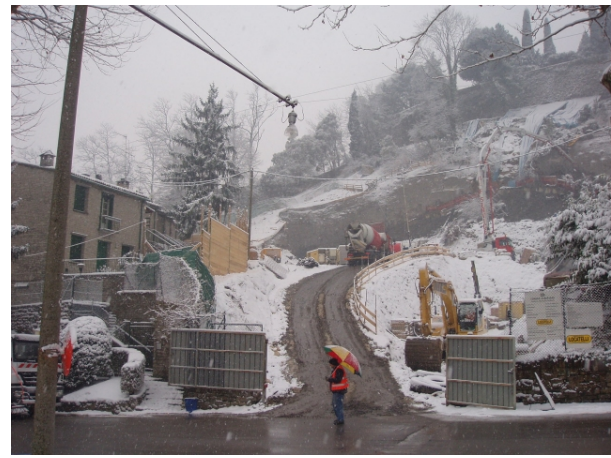
Nelle ore successive la concessionaria Bergamo Parcheggi S.p.a. e l'amministrazione comunale iniziavano le prime procedure per affrontare l'emergenza cercando di arginare il problema con massiccio versamento di calcestruzzo sulla frana. L'operazione è durata per circa 10 giorni, depositando migliaia di m³ di calcestruzzo sul corpo di frana ed al piede del fronte instabile (Foto 1-11, Foto 1-12, Foto 1-14 e Foto 1-13).

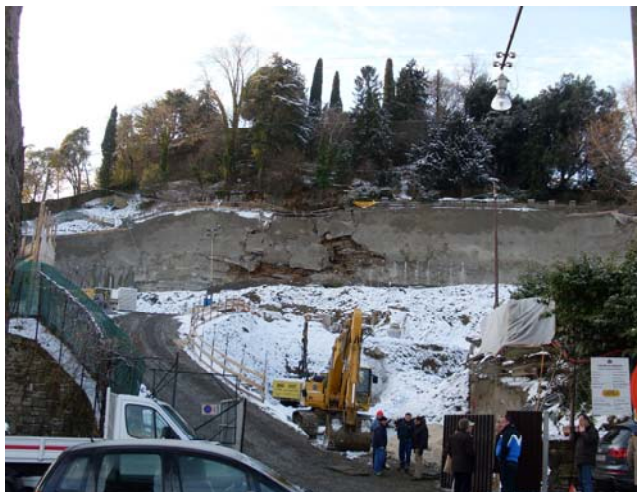
Foto 1-15: 02/01/2009 9.37

Il fenomeno di franamento è continuato per altri due giorni in maniera piuttosto eclatante, con altri due episodi acuti (crolli), l'ultimo dei quali si è verificato il 2 gennaio circa alle ore 10 di mattina. Il fenomeno di instabilità si è così esteso verso l'alto fino a lambire le mura del Parco delle Rimembranze, ed è progredito anche lateralmente allargandosi sul fronte verso est e verso ovest (foto 1-15 e 1-16).

Successivamente la frana si è estesa verso l'alto e lateralmente da est ad ovest, interessando anche i sovrastanti materiali sciolti (foto 1-15) e raggiungendo il piede del muraglione della Rocca che incombe sopra lo scavo (foto 1-16).

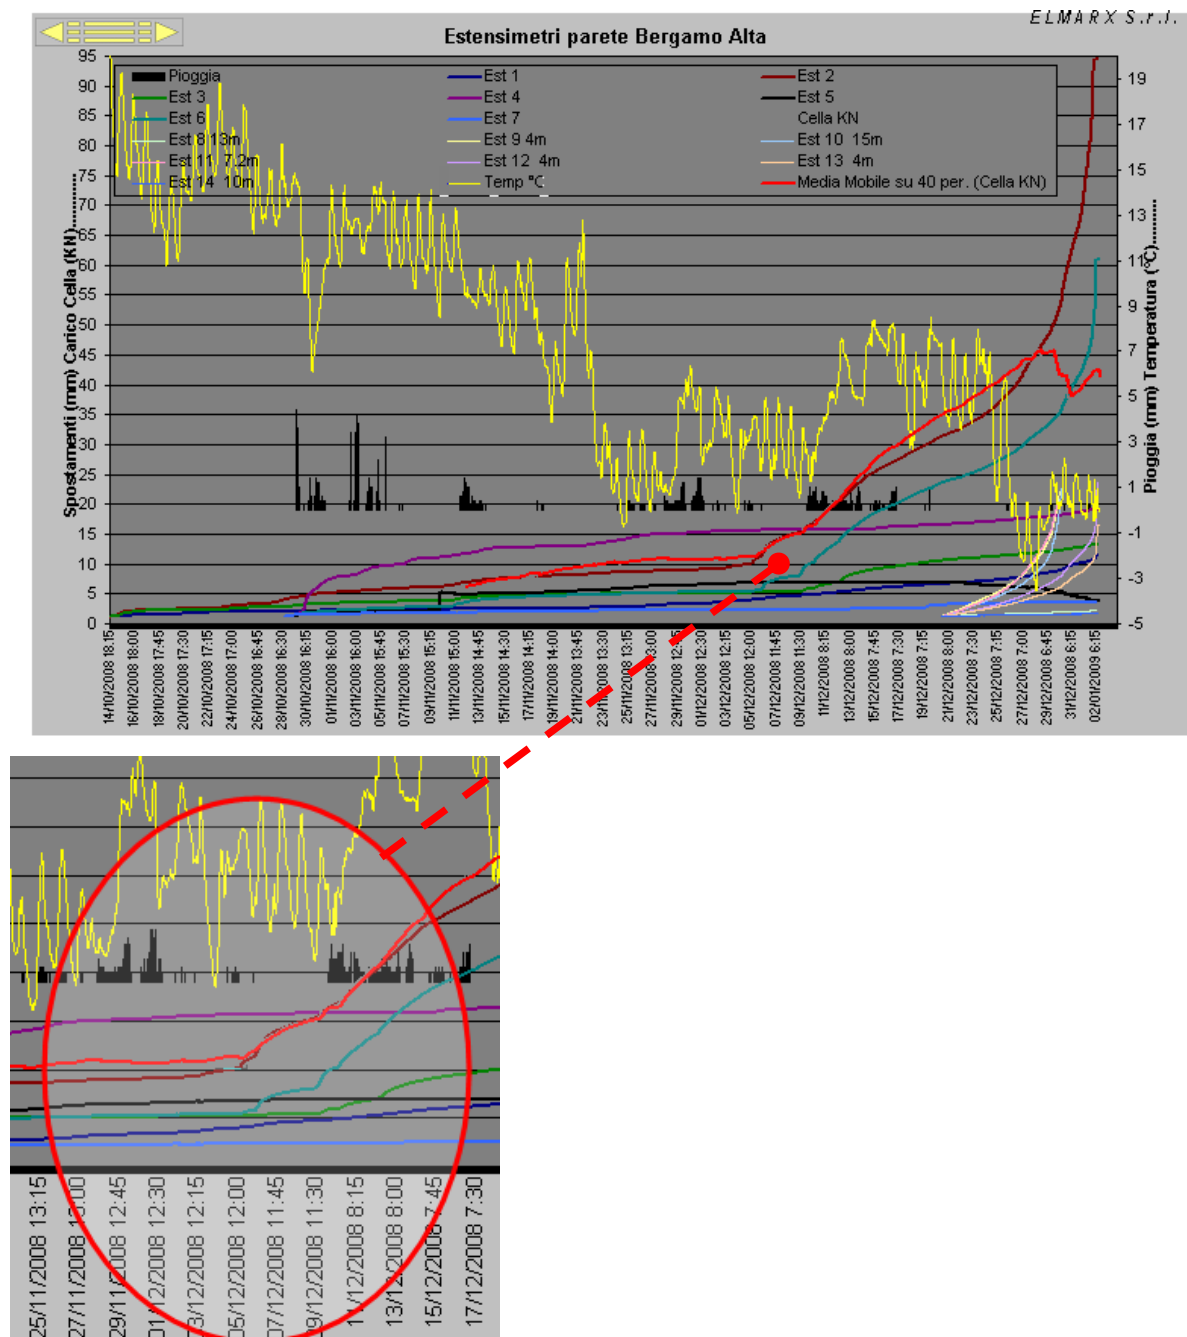
Grafico 1-1: andamento dei sensori

Dall'analisi dei dati si deduce che sin dal giorno 06/12/2008 i sensori avevano rilevato valori anomali e in continuo aumento rispetto al normale andamento che avevano nei giorni di scavo antecedenti al 06/12/2008. A partire del 6 dicembre, gli spostamenti registrati sono poi progrediti accelerando sempre più fino al collasso, avvenuto il 30 dicembre alle 10 di mattina momento del crollo (Grafico 1-1).

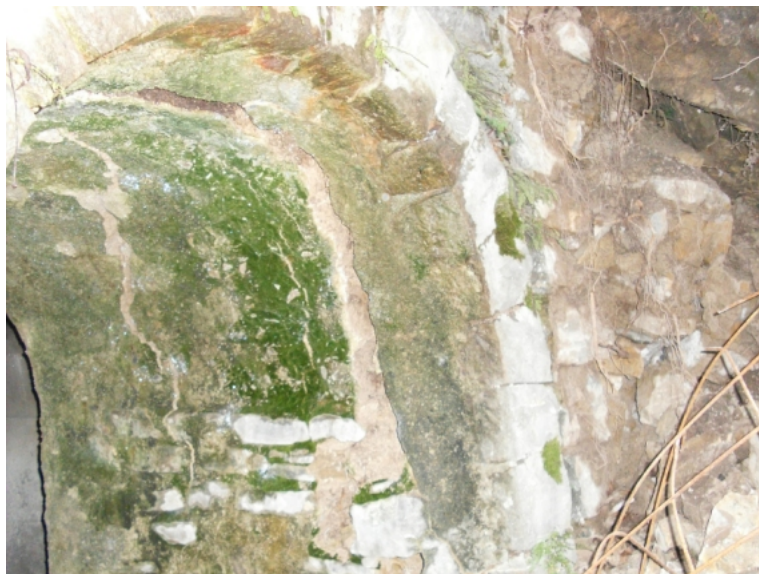
Foto 2-1: ingresso galleria

L'ingresso alla galleria posta ai piedi della Rocca presenta vistose fessurazioni (Foto 2-1).

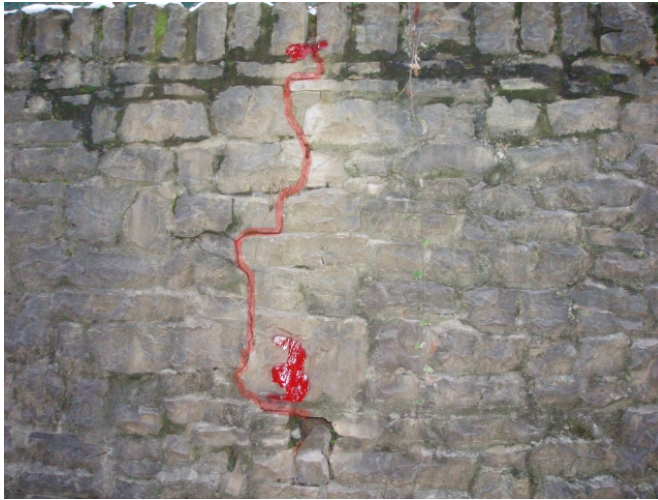
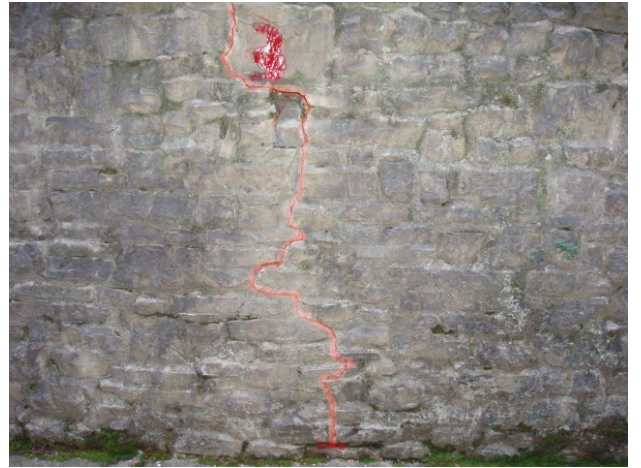
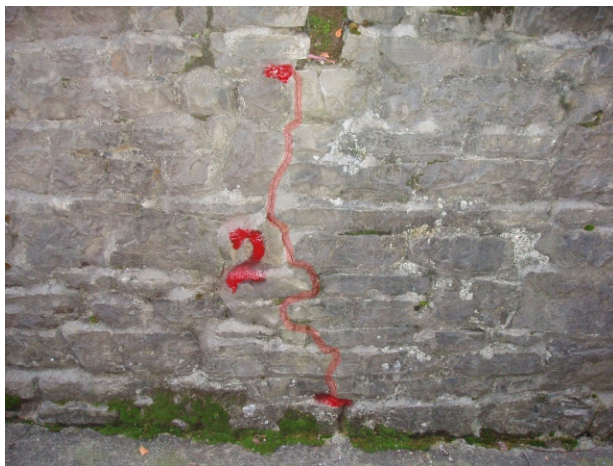
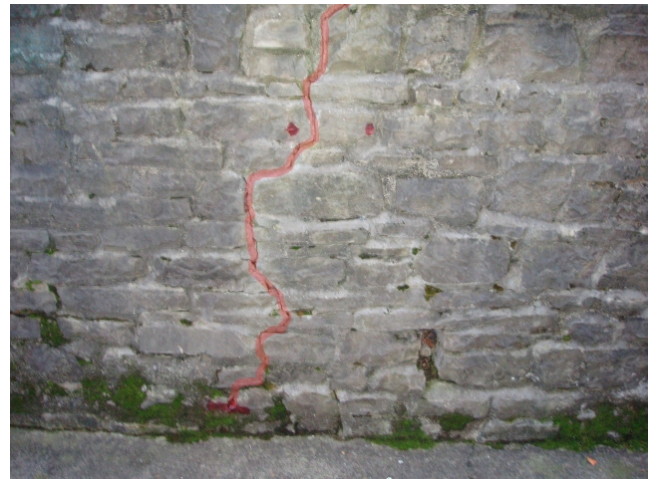
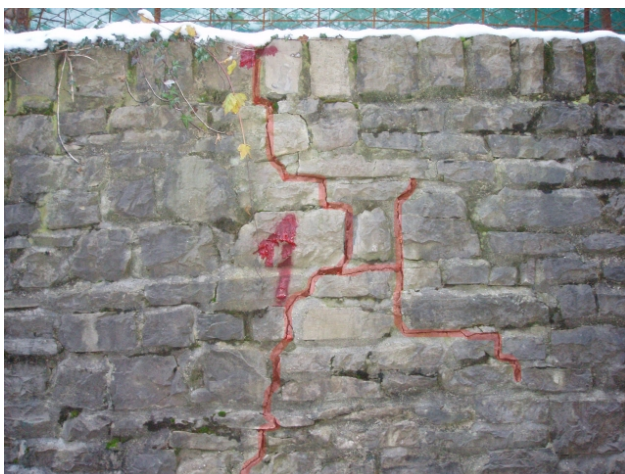
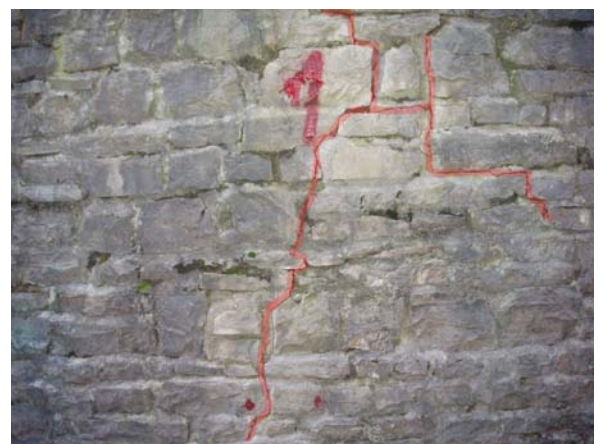
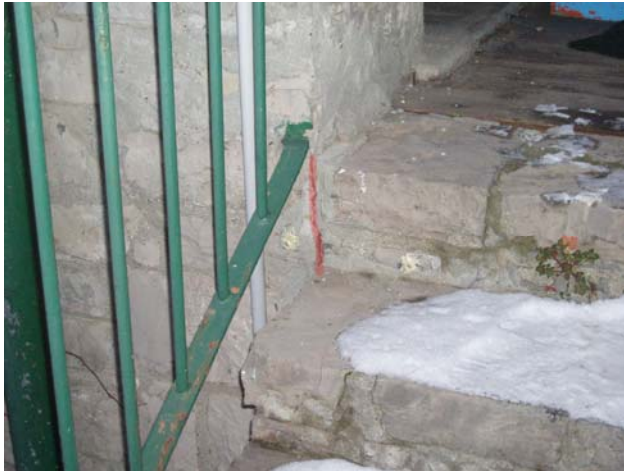
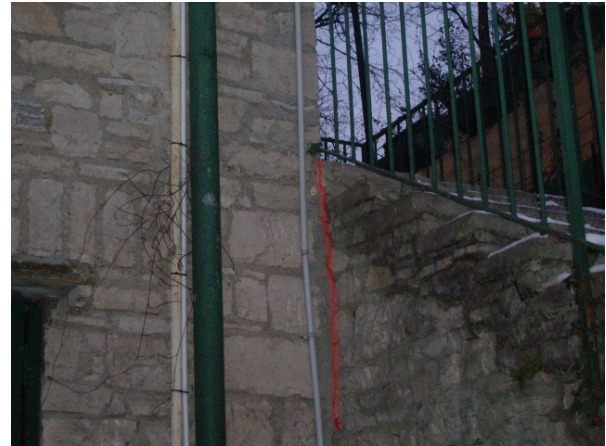
Presso il condominio di via Fara 3/a è stata riscontrata la presenza di alcune grosse lesioni di recentissima formazione (Foto 5-1, Foto 5-2, Foto 5-3, Foto 5-4, Foto 5-5, Foto 5-6, Foto 5-7 e Foto 5-8) nel muro di cinta lato sud. Per sicurezza si è avviato un monitoraggio micrometrico dell'apertura di n. 4 fessure. Le fessure del muro perimetrale sono verticali e interessano tutta l'altezza del muro. La loro forma e le modalità di apertura dimostrano un cinematismo di trazione longitudinale del muro di pietra. Per questi motivi la fessurazione riscontrata può essere considerata un fenomeno collaterale del movimento lato acquedotto. Il terreno, scivolando verso ovest in direzione dello scavo, trascina il muro perimetrale ad esso addossato provocandone la fessurazione.
