sial.tec ENGINEERING S.R.L.

Realizzazione degli scavo per nuovo parcheggio interrato in Via della Fara (BG)
Nota tecnica sulla frana del fronte di scavo avvenuta tra il 30 dicembre 2008 e il 2
gennaio 2009 - Nota tecnica redatta su incarico dei condomini di Via Fara n.3/a -
Bergamo

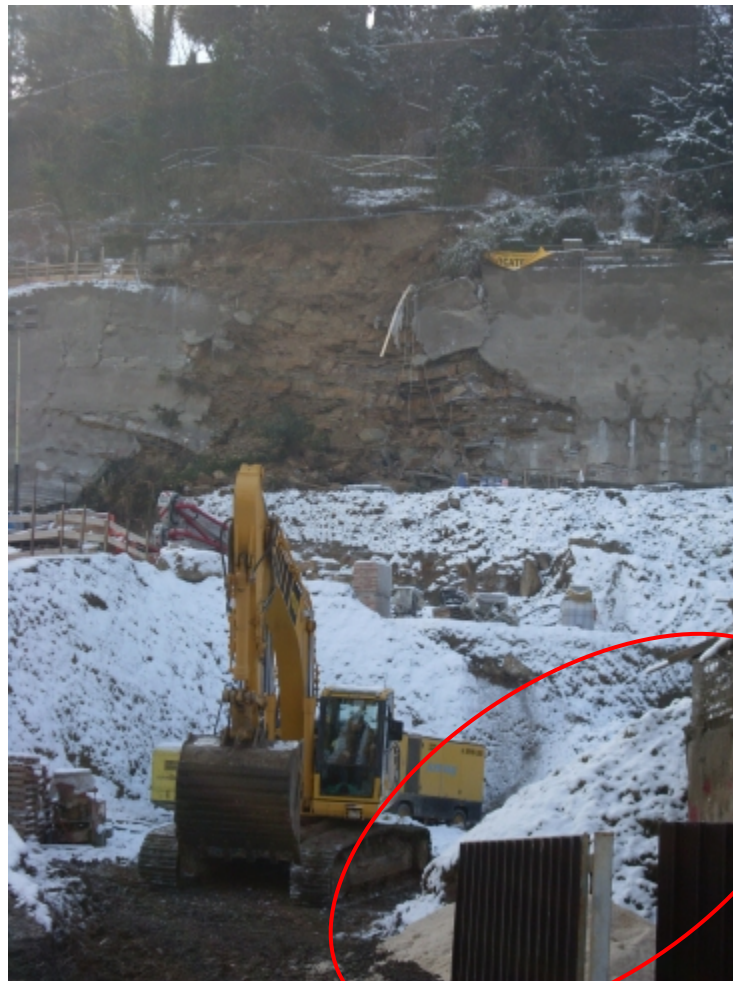
Foto 1-17: 02/01/2009 10.28

In occasione di questi eventi, si è notato anche che, poco oltre l'ingresso del cantiere, sul lato destro dello scavo, in prossimità dell'immobile di proprietà del comune, esiste un cumulo di terra messo a sostegno della parete chiodata che sembra instabile (per esempio è ben visibile, innevato, in Foto 1-7). La situazione riscontrata è raffigurata schematicamente con la numerazione 1 nella planimetria allegata.
